PILARES COM PROCESSO DE OXIDAÇÃO DAS ARMADURAS

PILARES SEM PROCESSO DE OXIDAÇÃO DAS ARMADURAS

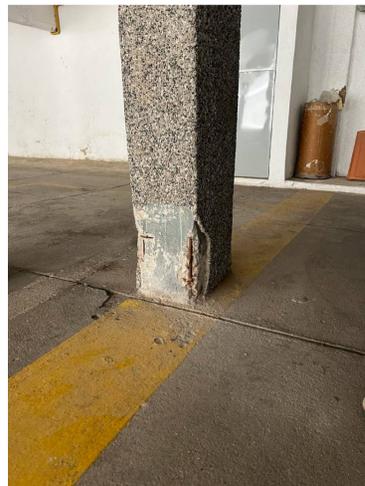
- COBRIMENTO DAS ARMADURAS (BARRAS LONGITUDINAIS E ESTRIBOS);
- DESLOCAMENTO DO REVESTIMENTO;
- CRIAÇÃO DE ÓXIDO DE FERRO (Fe_2O_3), COM DENSIDADE MENOR QUE A DO AÇO, FAZ ACRÉSCIMO DE VOLUME E DESTACAMENTO DO CONCRETO.

- OS PILARES DEVERÃO TER AS SUAS ARMADURAS DESCOBERTAS NO TRECHO DE 100 cm, CONFORME DETALHE;
- O PROCESSO DE CORTE (REMOÇÃO DO CONCRETO DEGRADADO) NA REGIÃO DELIMITADA SERÁ FEITO DE DISCO DIAMANTADO OU TALHADEIRAS FINAS E AFIADAS ATÉ ATINGIR O CONCRETO EM BOM ESTADO;

- O SUBSTRATO DEVE ESTAR LIMPO E ISENTO DE NATA DE CIMENTO;

- APÓS A LIMPEZA, FAZER O TRATAMENTO DA ARMADURA COM ARMATEC (OU SIMILAR), UTILIZANDO PINCEL NA FORMA DE PINTURA (RESPEITANDO AS INDICAÇÕES DO FABRICANTE);
- A PROVÁVEL SECAGEM DA PINTURA SE DERÁ NUM PERÍODO ENTRE 8 A 10 HORAS APÓS A APLICAÇÃO;
- COMO PONTE DE LIGAÇÃO (AÇO/CONCRETO/ARGAMASSA ESTRUTURAL) USAR VIAPOXI ADESIVO; A APLICAÇÃO DO VIAPOXI ADESIVO SE DARÁ COM A UTILIZAÇÃO DE PINCEL SOBRE O SUBSTRATO LIMPO;
- A ARGAMASSA ESTRUTURAL (VIAPLUS ST) DEVERÁ SER APLICADA COM O VIAPOXI ADESIVO AINDA EM SEU ESTADO PEGAJOSO E NO PRAZO MÁXIMO DE 2 HORAS. SEGUIR AS RECOMENDAÇÕES DO FABRICANTE NA APLICAÇÃO DO VIAPLUS ST;

- AS ARMADURAS EXISTENTES NO PILAR DEVEM ESTAR LIMPAS E ISENTAS DE CORROSÃO. A LIMPEZA DEVERÁ SER FEITA COM ESCOVA DE AÇO.
- APLICAR A ARGAMASSA ESTRUTURAL, ESPESSURA DE 5 cm, EM CAMADAS FINAS E DE MÉDIA (20 mm), PRESSIONANDO CONTRA O SUBSTRATO, MANUALMENTE COM AUXÍLIO DE LUVAS DE BORRACHA.
