PILARES COM PROCESSO DE OXIDAÇÃO DAS ARMADURAS

PILARES SEM PROCESSO DE OXIDAÇÃO DAS ARMADURAS

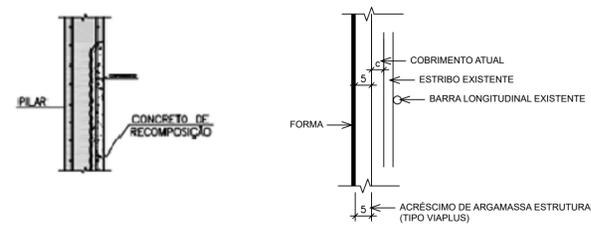
ORIGENS E CAUSAS:

- COBRIMENTO DAS ARMADURAS (BARRAS LONGITUDINAIS E ESTRIBOS);
- DESLOCAMENTO DO REVESTIMENTO;
- CRIAÇÃO DE ÓXIDO DE FERRO (Fe_2O_3), COM DENSIDADE MENOR QUE A DO AÇO, FAZ ACRÉSCIMO DE VOLUME E DESTACAMENTO DO CONCRETO.

SOLUÇÃO INDICADA:

- OS PILARES DEVERÃO TER AS SUAS ARMADURAS DESCOBERTAS NO TRECHO DE 100 cm, CONFORME DETALHE;
- O PROCESSO DE CORTE (REMOÇÃO DO CONCRETO DEGRADADO) NA REGIÃO DELIMITADA SERÁ FEITO DE DISCO DIAMANTADO OU TALHADEIRAS FINAS E AFIADAS ATÉ ATINGIR O CONCRETO EM BOM ESTADO;

- O SUBSTRATO DEVE ESTAR LIMPO E ISENTO DE NATA DE CIMENTO;

- APÓS A LIMPEZA, FAZER O TRATAMENTO DA ARMADURA COM ARMATEC (OU SIMILAR), UTILIZANDO PINCEL NA FORMA DE PINTURA (RESPEITANDO AS INDICAÇÕES DO FABRICANTE);
- A PROVÁVEL SECAGEM DA PINTURA SE DERÁ NUM PERÍODO ENTRE 8 A 10 HORAS APÓS A APLICAÇÃO;
- COMO PONTE DE LIGAÇÃO (AÇO/CONCRETO/ARGAMASSA ESTRUTURAL) USAR VIAPOXI ADESIVO; A APLICAÇÃO DO VIAPOXI ADESIVO SE DARÁ COM A UTILIZAÇÃO DE PINCEL SOBRE O SUBSTRATO LIMPO;
- A ARGAMASSA ESTRUTURAL (VIAPLUS ST) DEVERÁ SER APLICADA COM O VIAPOXI ADESIVO AINDA EM SEU ESTADO PEGAJOSO E NO PRAZO MÁXIMO DE 2 HORAS. SEGUIR AS RECOMENDAÇÕES DO FABRICANTE NA APLICAÇÃO DO VIAPLUS ST;

- AS ARMADURAS EXISTENTES NO PILAR DEVEM ESTAR LIMPAS E ISENTAS DE CORROSÃO. A LIMPEZA DEVERÁ SER FEITA COM ESCOVA DE AÇO.
- APLICAR A ARGAMASSA ESTRUTURAL, ESPESSURA DE 5 cm, EM CAMADAS FINAS E DE MÉDIA (20 mm), PRESSIONANDO CONTRA O SUBSTRATO, MANUALMENTE COM AUXÍLIO DE LUVAS DE BORRACHA.
